Wiedervernässung der Sernitzniederung

- Maßnahmen der Moorwiederherstellung -

Fachtagung 2025
Praxis Renaturierung

Fabian Frucht
Seddin, 6. Juni 2025

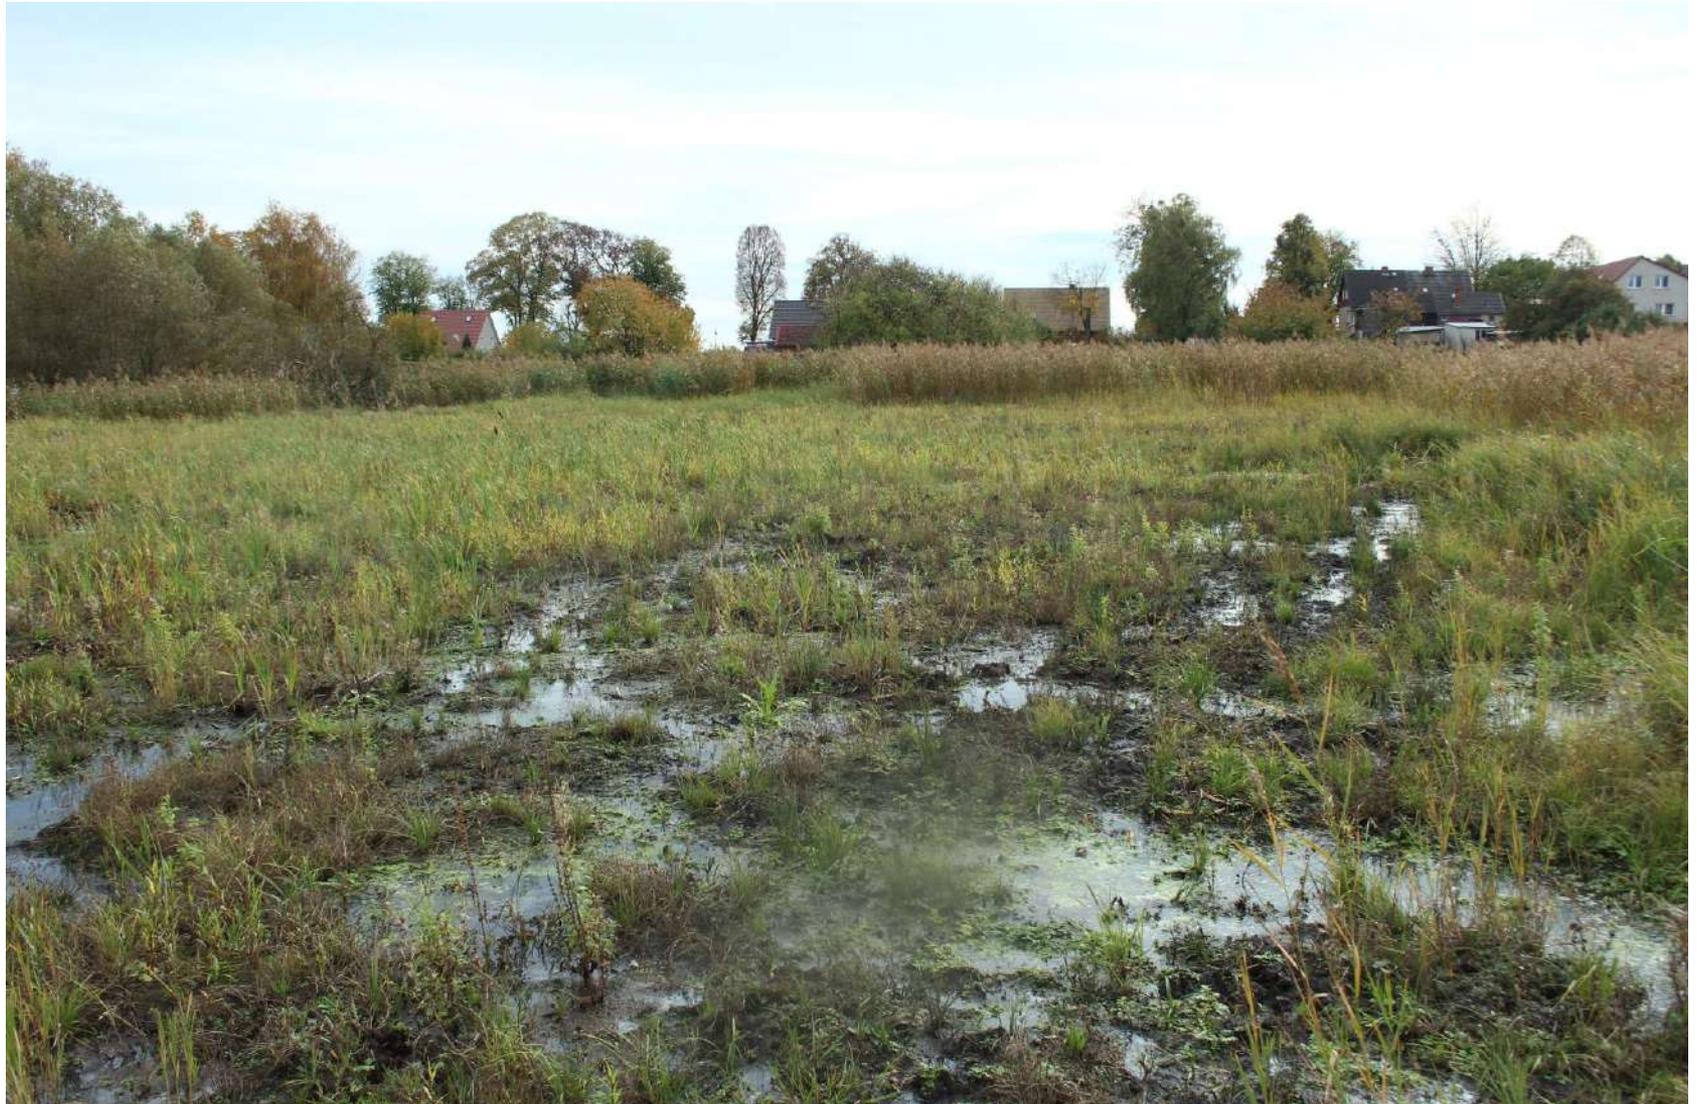
Moor

Durchströmungsmoor 8 Monate nach Flachabtorfung (Wiesenweg)

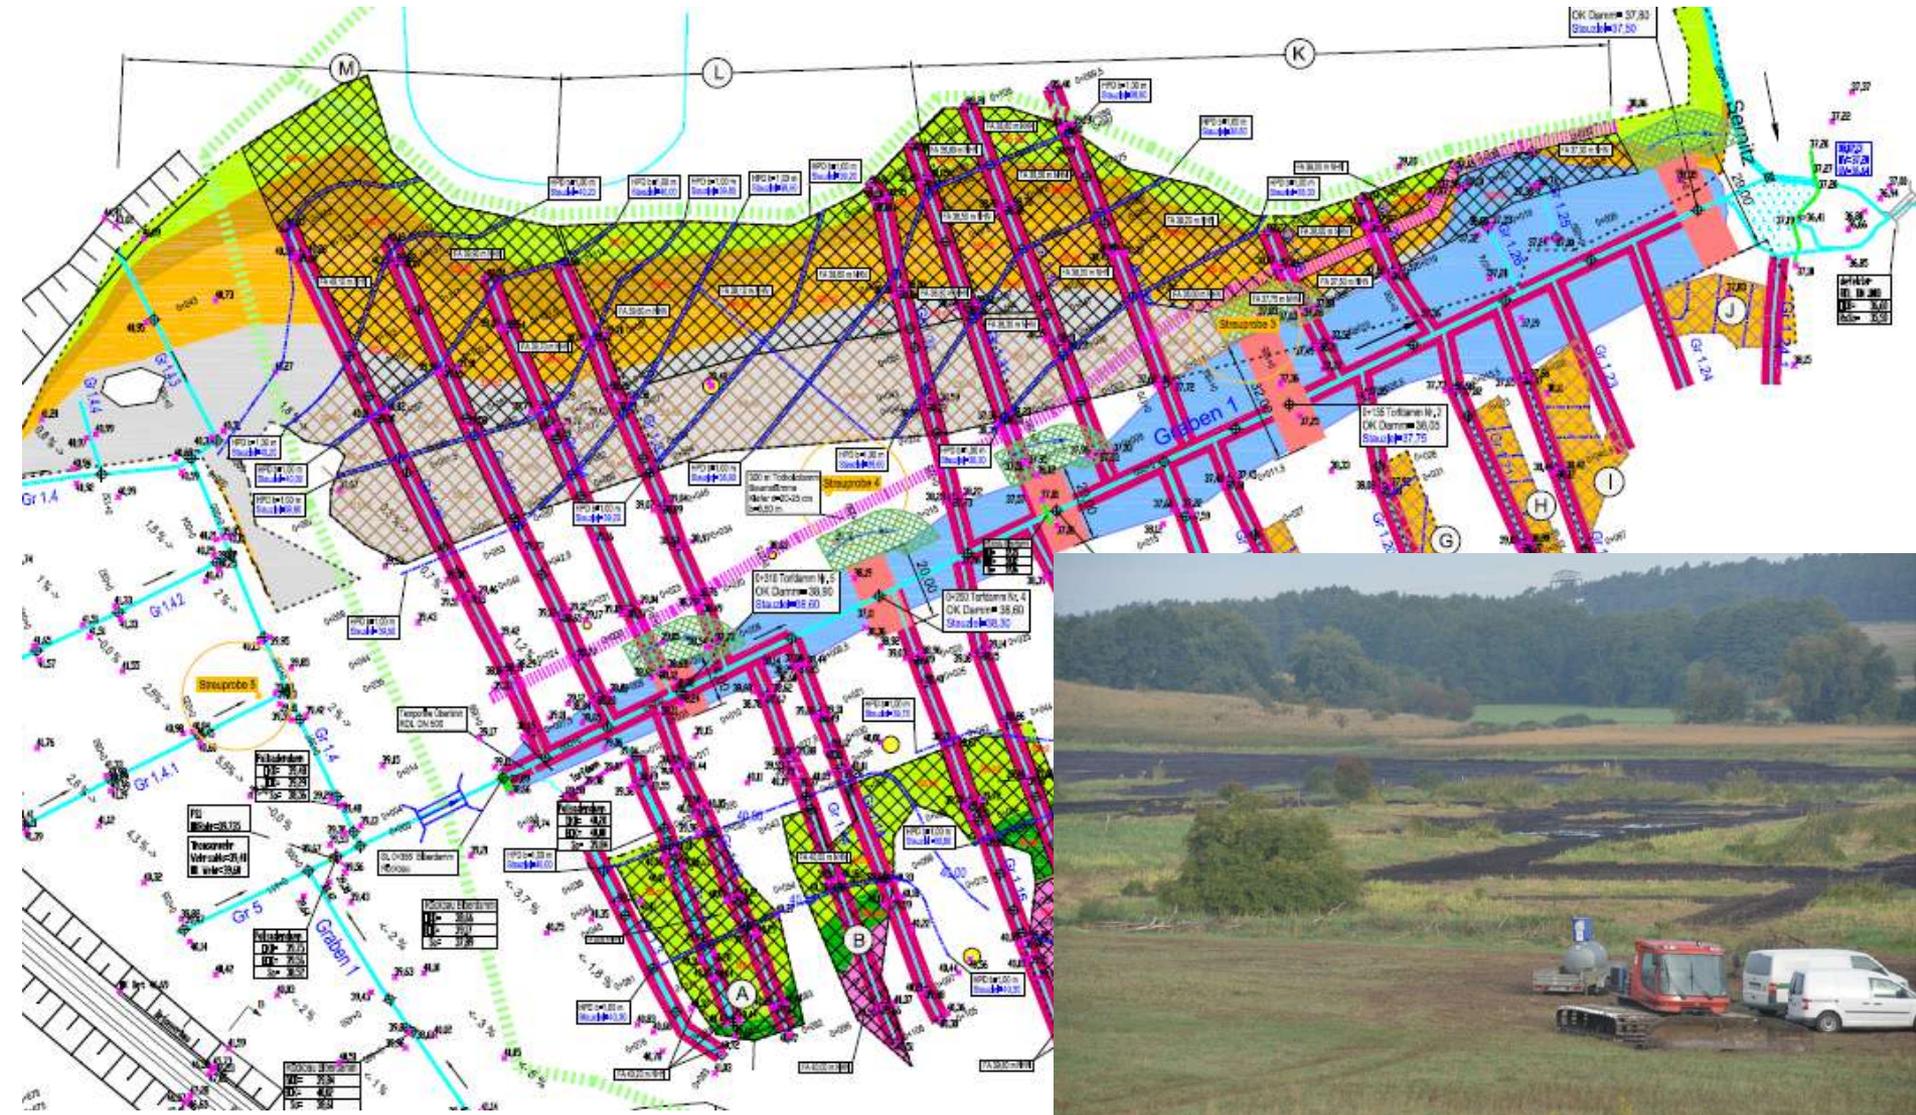
Ausführungsplanung Moorwiederherstellung an der Bahnlinie + Ansicht nach den Maßnahmen

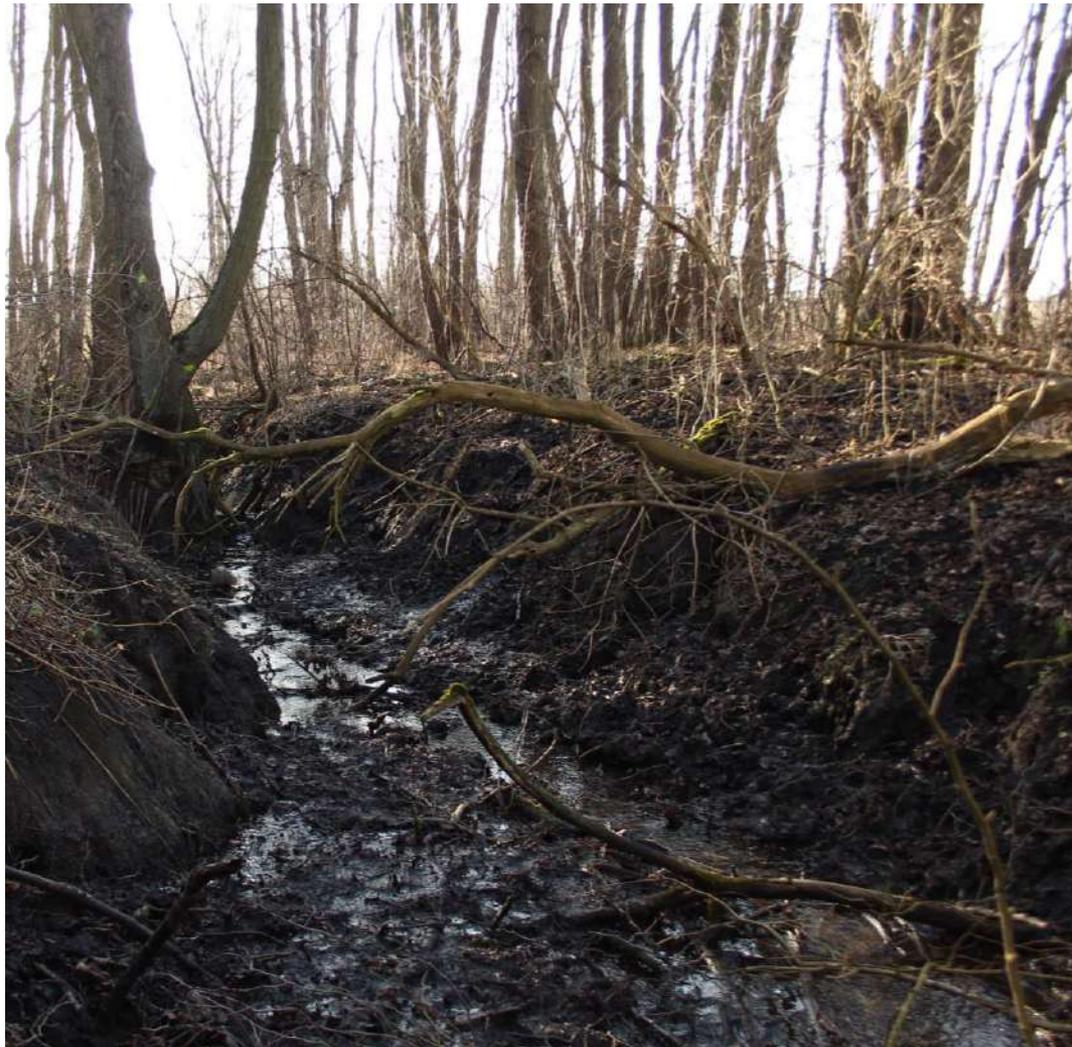
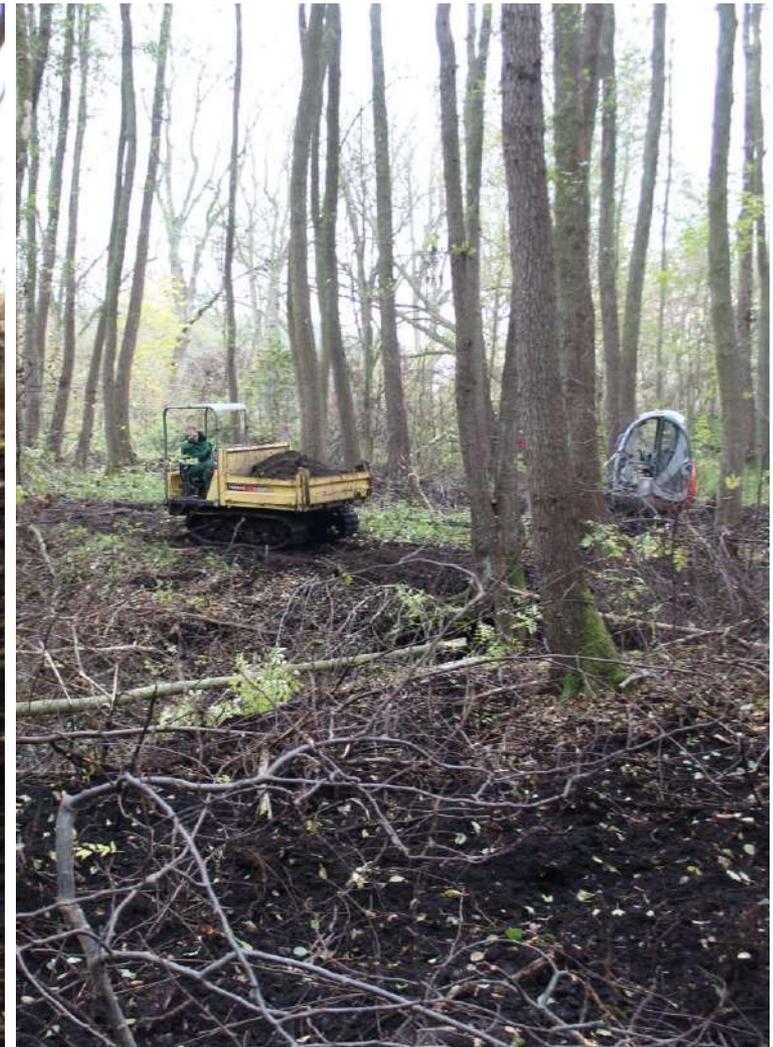
Moorwiederherstellung

Tiefe Gräben im Bruchwald

Grabenverfüllung mit kleiner Technik

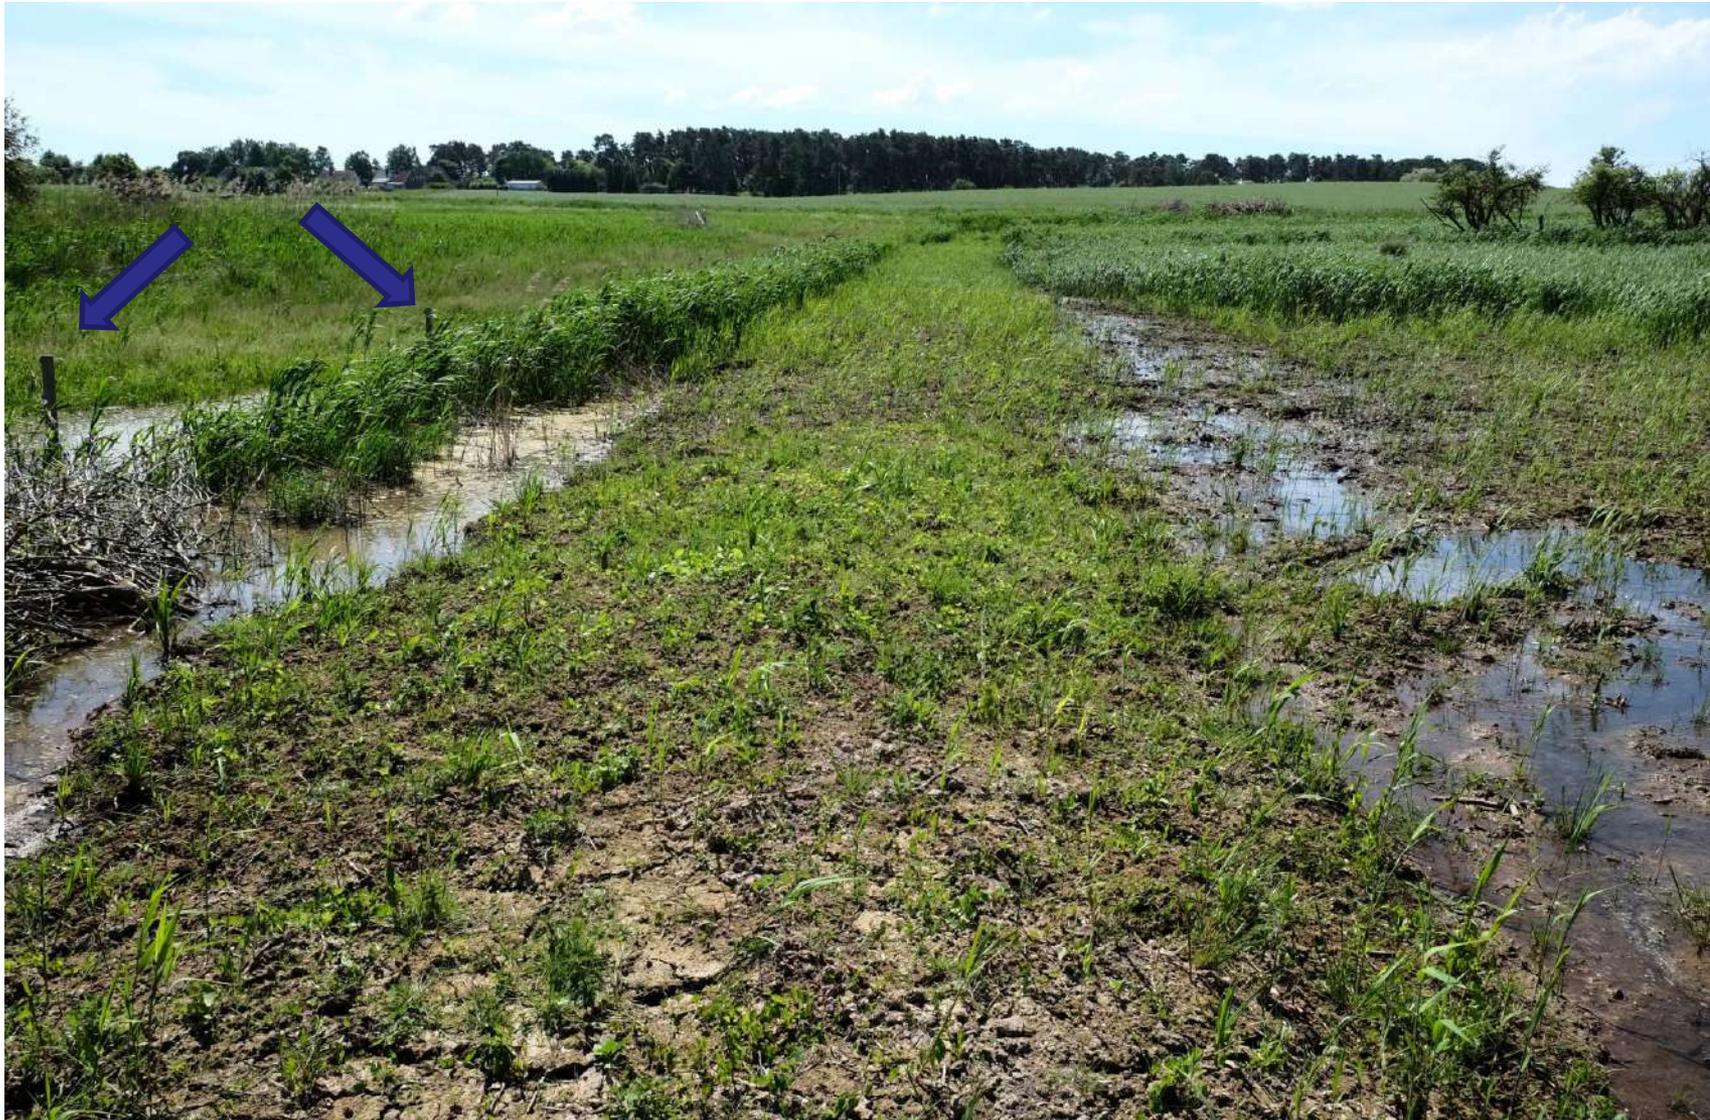
Grabenverschlüsse

Graben Komplettverfüllung nach 3 Monaten (Schöne Aussicht)

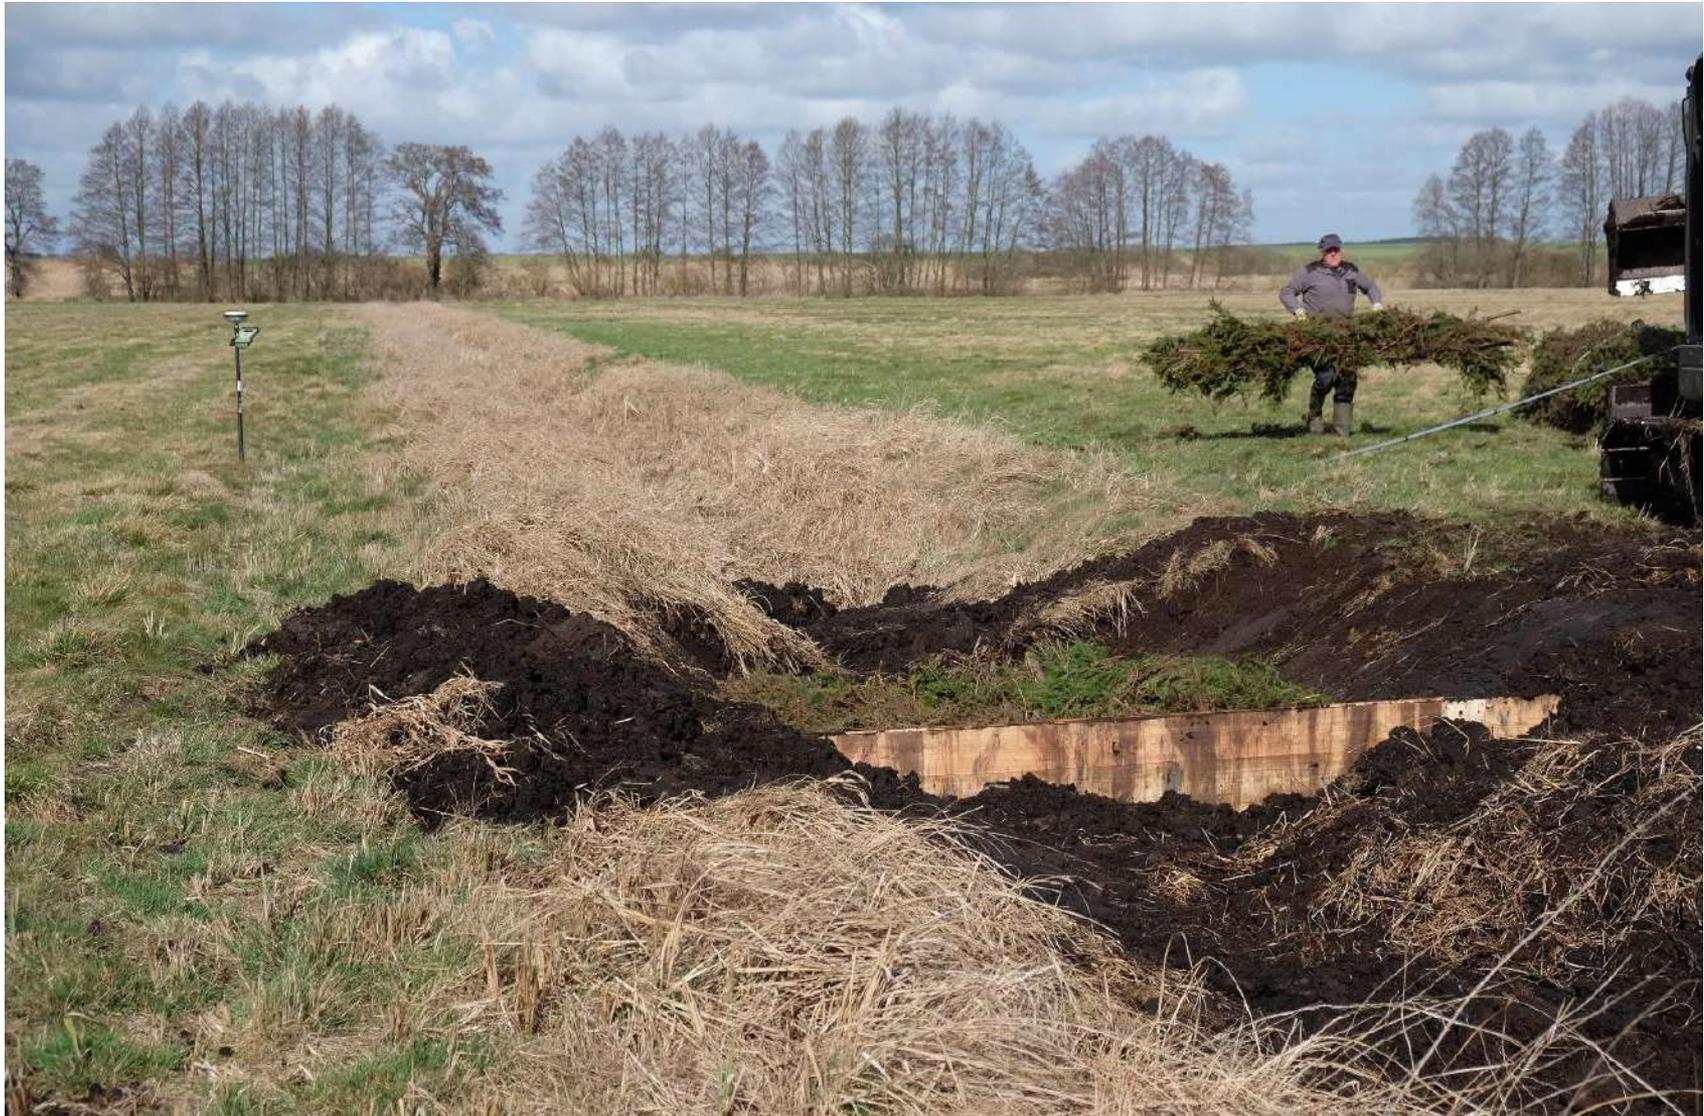
Grabenverschlüsse

Errichtung Grabenblombe mit Spundwand aus Holz (Torfwiesen)

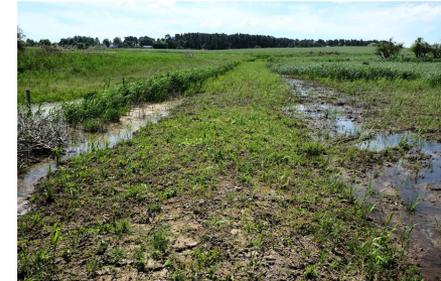
- Überhöhung z.T. zu hoch (max. 30cm)
 - Begrünung geht schnell
 - Gut für Zauntrassen geeignet
 - Pfahlreihe bei starkem Gefälle
- Durchweg gute Ergebnisse trotz Gefälle (2-3 % !!!)

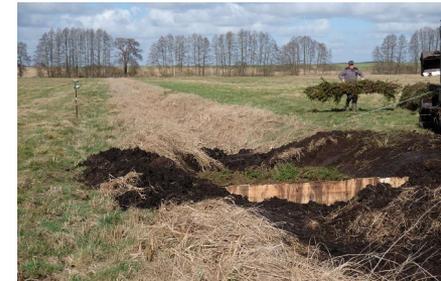
- **Plombierung kleiner Gräben**

- Weniger Wasserrückhalt, aber kleine temporäre Wasserstellen
- Für Bewirtschaftung zu unebenes Gelände

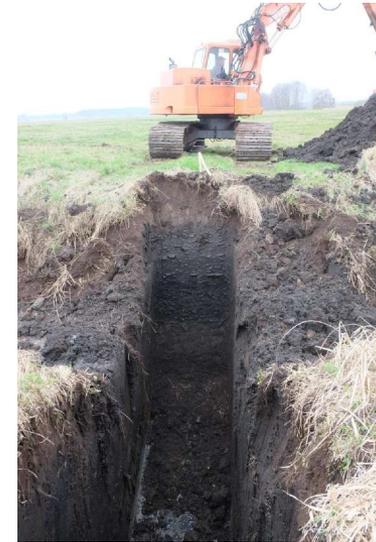
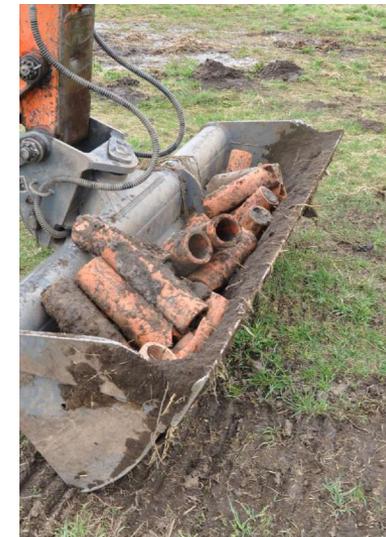
- **Suche anhand von Meliorationskarten, DGM, Ausläufen am Vorfluter**
 - **Sehr effektiv, Fenster ohne degradiertem Torf, Fontänen!**

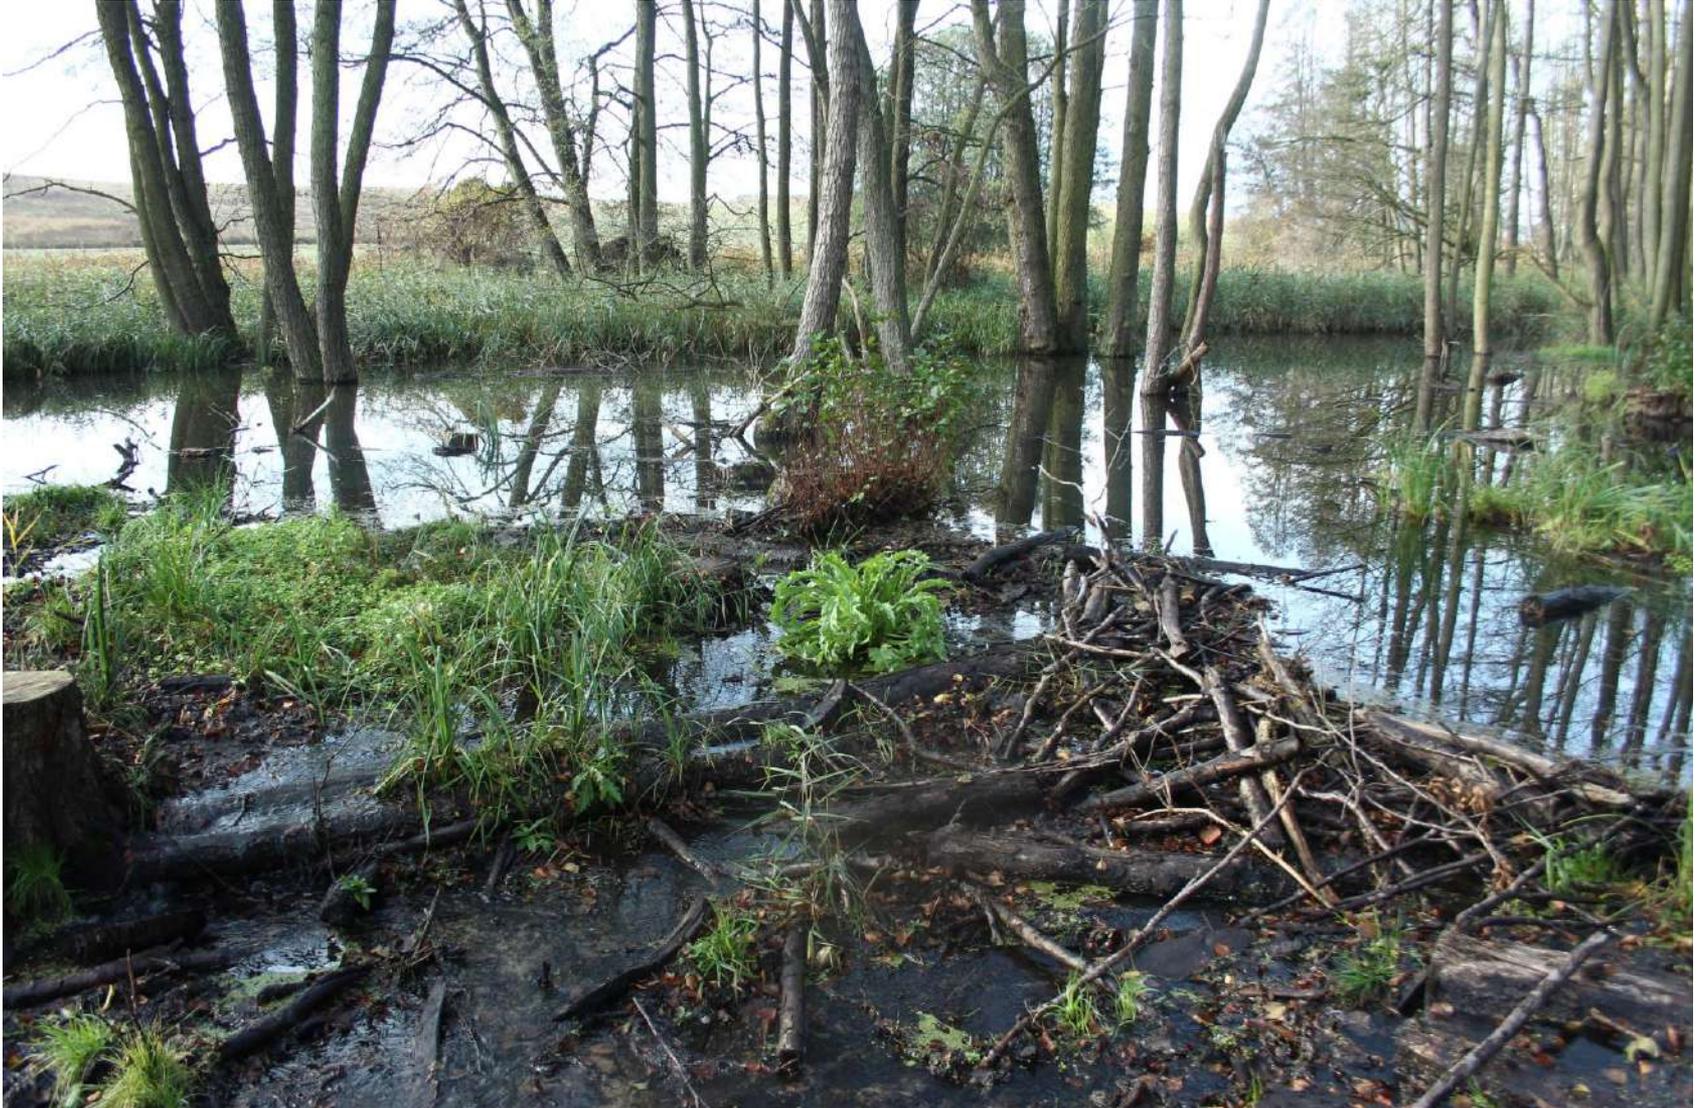
Sohlanhebung

Biberstau am Rand des Damms verhindert Umströmung

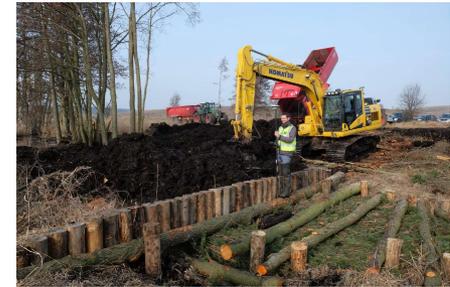
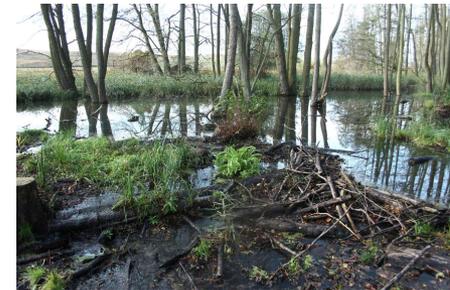
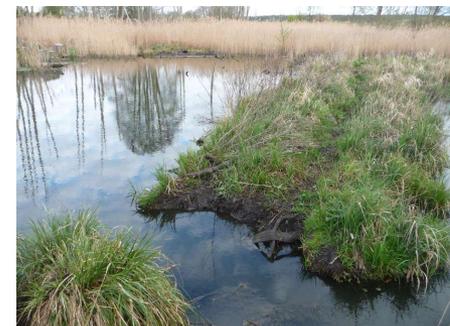
- **Dämme im Fließgewässer:**
 - Organische Bauweise
 - Nicht überströmt → Umströmung über bewachsenes Gelände
 - 50 cm Höhenstufen
- **Biber hat sich eingemischt**
 - Überströmung
 - Funktionsverlust

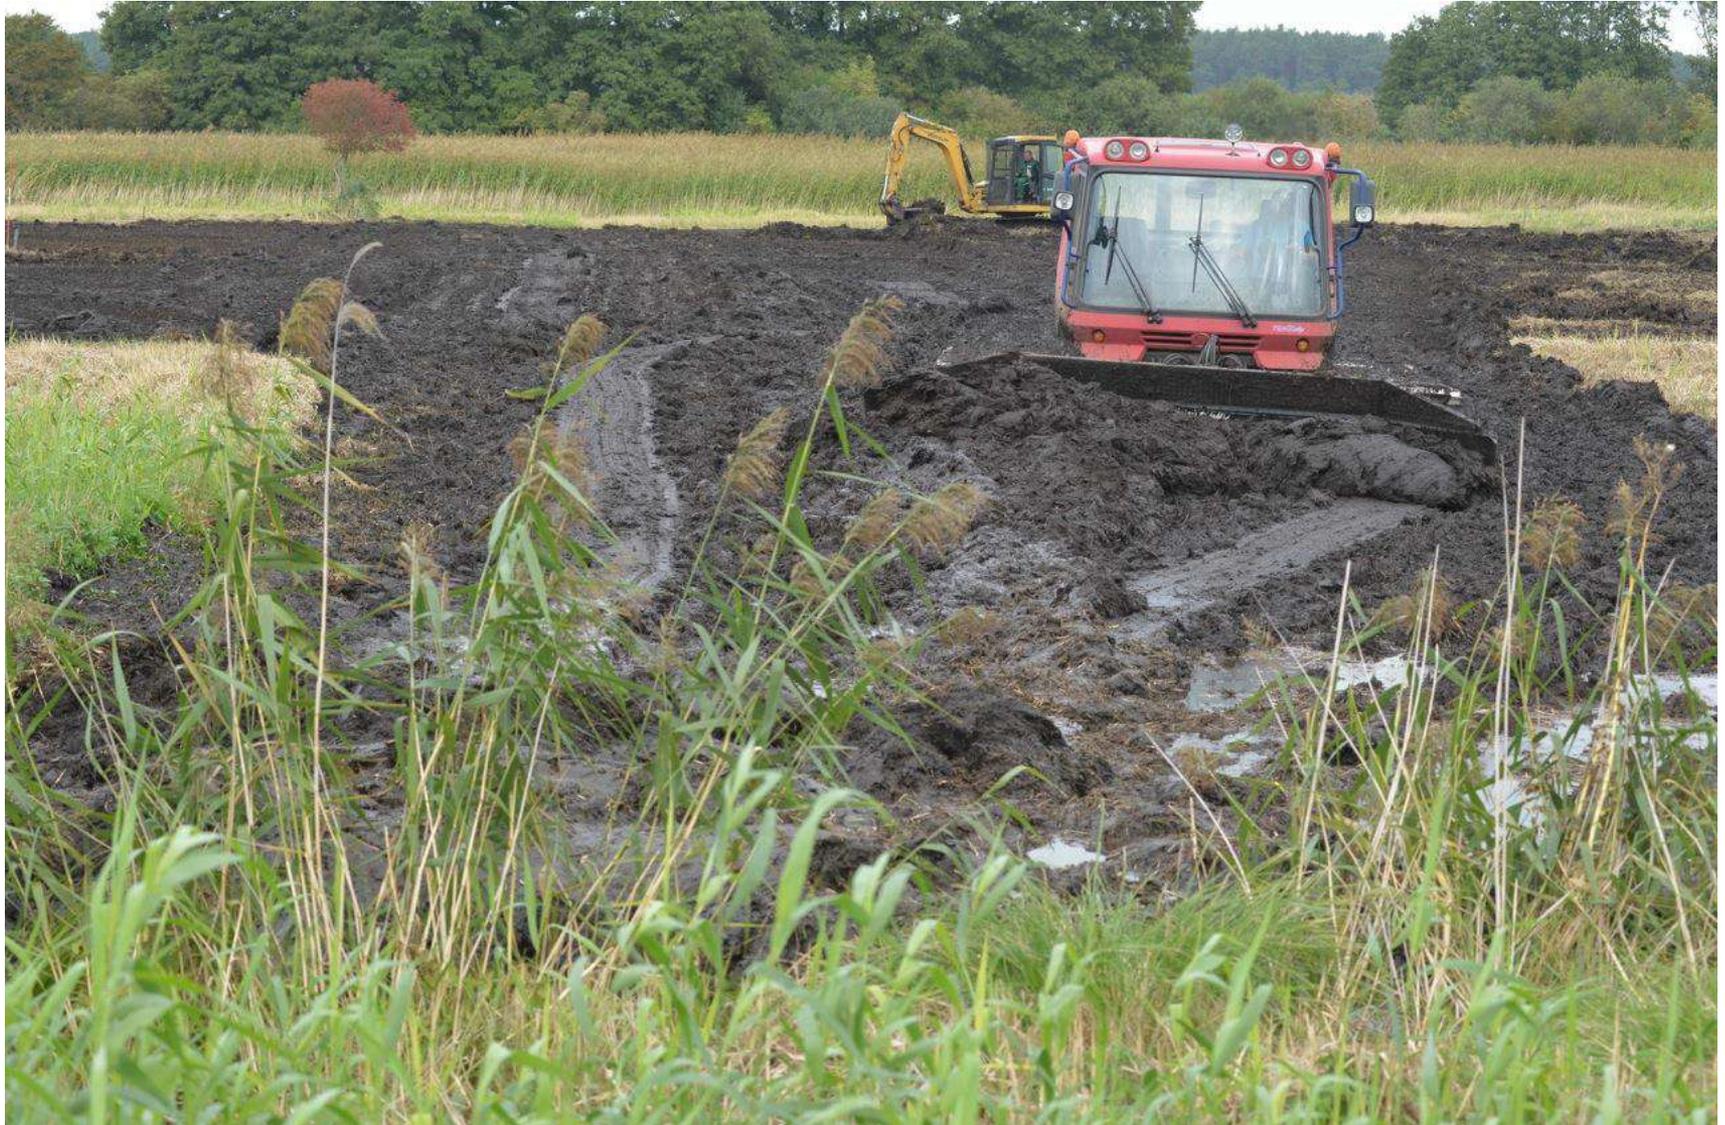
Flachabtorfung für Grabenverfüllung

- **Flächen von degradiertem Torf befreien**
- **wasserabweisende Schicht entfernt**
 - Quellwasser kann wieder austreten,
 - Niederschlag kann versickern, im Torf gespeichert werden
- **Rohbodenstandort für mit weniger degradiertem Torf
Wiederansiedlung ↔ Gehölzaufwuchs**

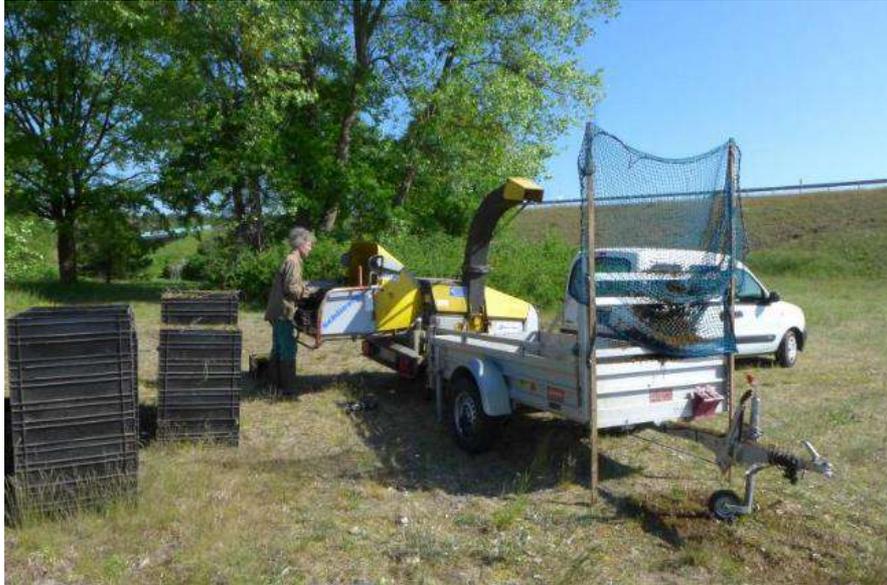
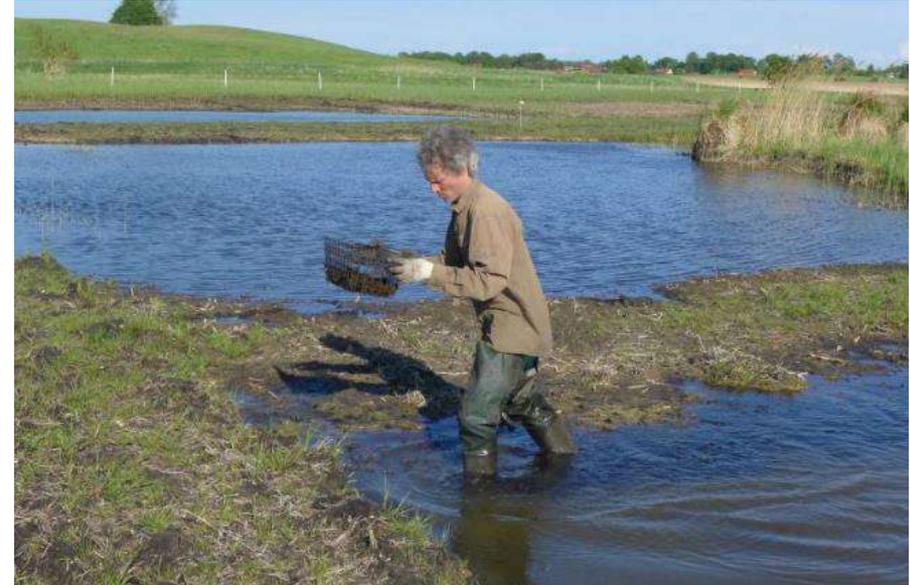
Vegetationsansiedlung

- Reetablierung von Moorvegetation mäßig nährstoffarmer, kalkhaltiger Quellmoorstandorte (FFH-LRT 7230)
- Ernte in Spender-Mooren
- Auf ca. 10 Hektar dauerhaft nasser Standorte, mesotroph, abgetorft
- 10 g/m² moosreiche Diasporenmischung

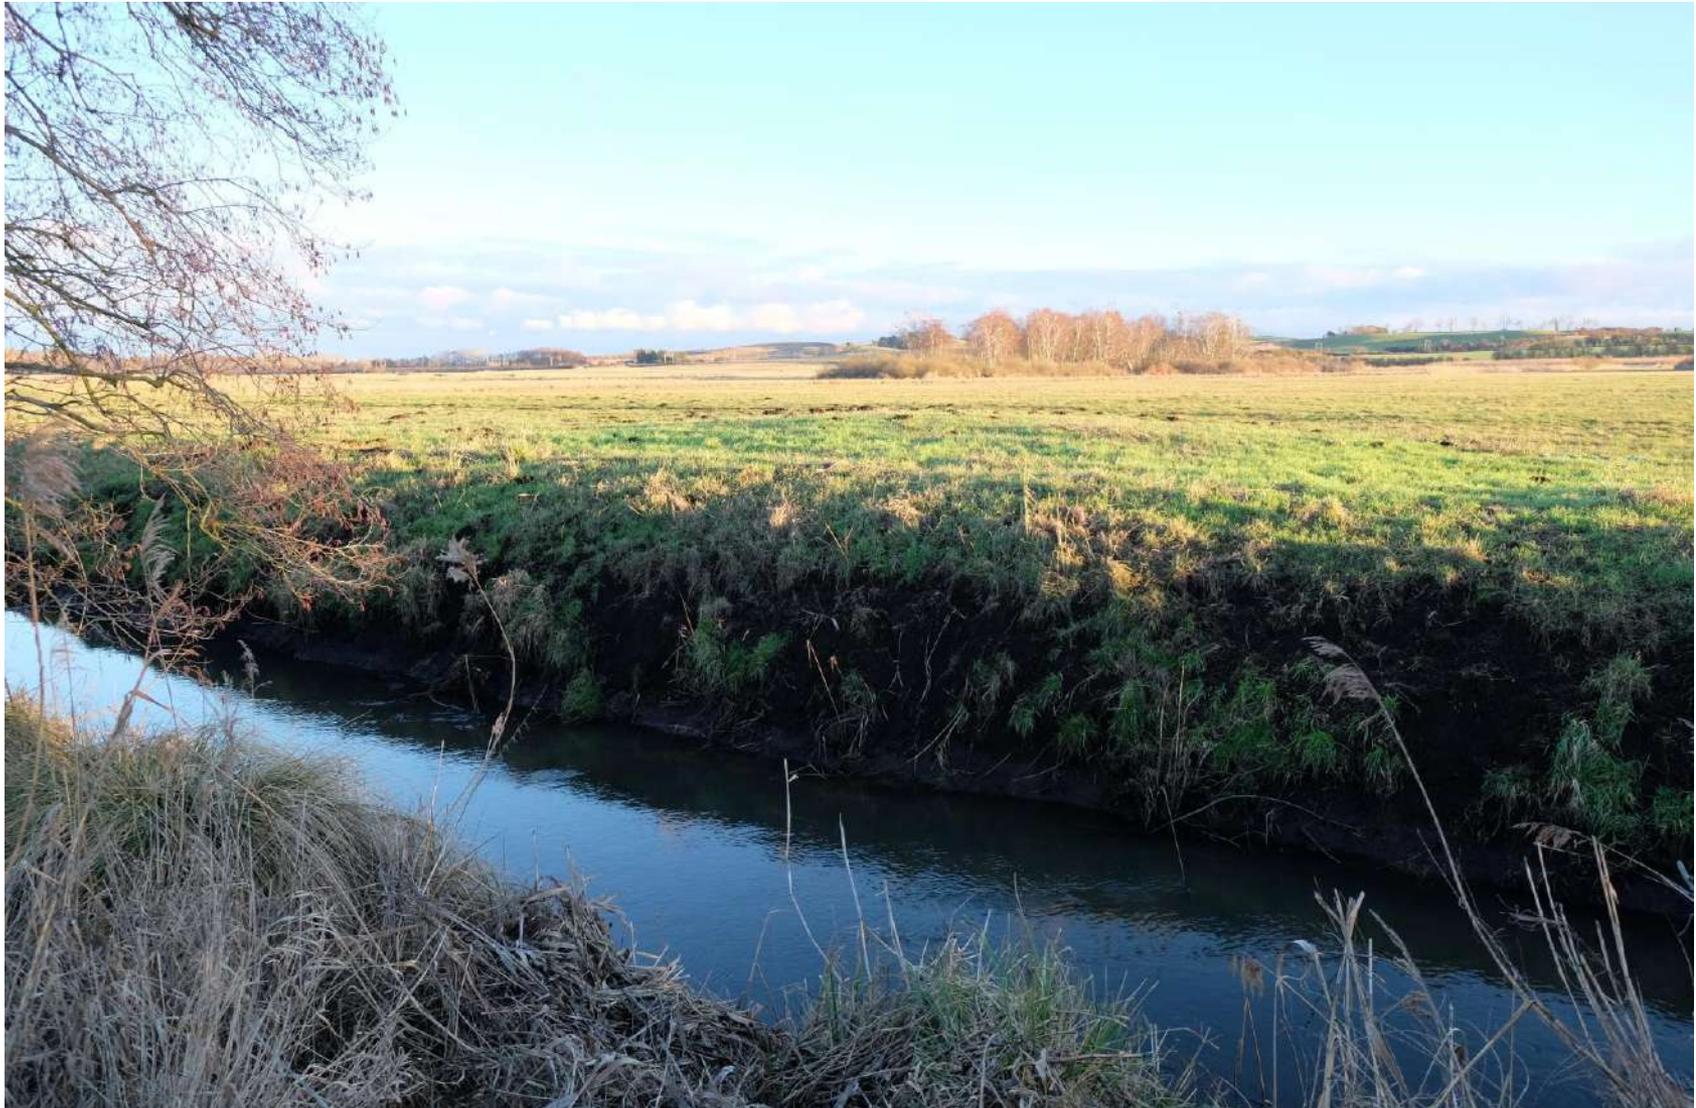
Ausblick - Nasswiesenkultur

Sernitz als tiefer Graben am Rand der Torfwiesen
